Vulnerabilidad sísmica de las construcciones del centro histórico de la Ciudad de Salta – Argentina

Seismic Vulnerability of Buildings in the Historic Center of the City of Salta – Argentina

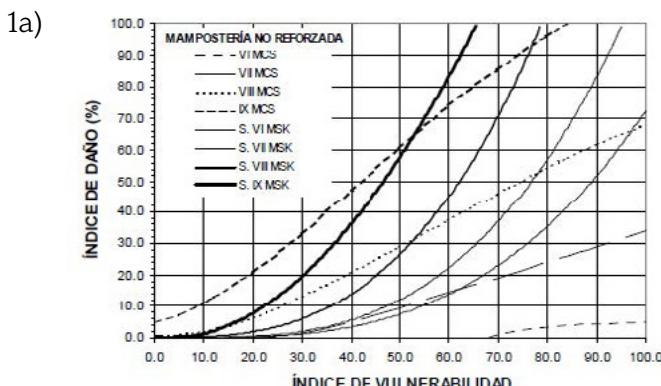
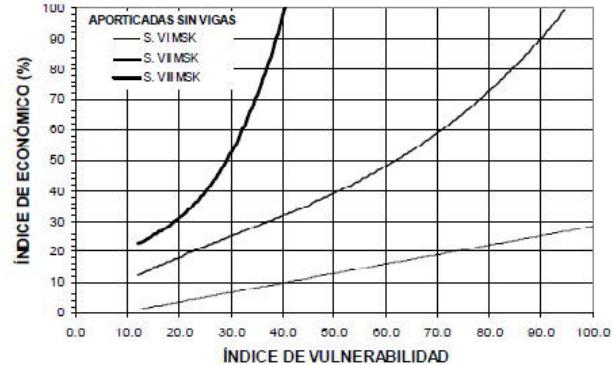
Fig. 1. Funciones de vulnerabilidad. 1a) Edificios de mampostería no reforzada; 1b) Edificios de hormigón armado.

Una vez obtenido el Índice de vulnerabilidad se relaciona con el índice de daño a través de las funciones de vulnerabilidad. Estas permiten formular el índice de vulnerabilidad para cada grado de intensidad macrosísmica de terremoto (Sistema MSK) y evaluar de manera rápida y sencilla, pero con mayor efectividad que otros métodos de la misma categoría, la vulnerabilidad sísmica de edificios, lo que resulta imprescindibles para desarrollar estudios urbanos a gran escala.

El método ha sido desarrollado tanto para estructuras de mampostería como de hormigón armado. Sin embargo, ambos casos, por las características del método, consideran la influencia de la mampostería. Incluso la concepción misma del método lo hace aplicable a subtipologías de los dos grandes grupos de estructuras. Esta es una de las principales ventajas lo que hacen del método italiano sea más eficiente y adaptable a las tipologías propias de la zona estudiada. Las funciones de vulnerabilidad utilizadas son las curvas adaptadas por [5] Barbat y [6] Yépez, quienes calibraron las funciones basadas en datos del daño observado durante los terremotos ocurridos en Almería (1993 y 1994) y en simulaciones numéricas. El terremoto de Murcia de 1999 permitió confirmar la adecuación del método y de las curvas construidas ([3] Zarzosa). En la figura 1 se presentan las funciones de vulnerabilidad para edificios de mampostería no reforzada (1a) y para los edificios de hormigón armado (1b). Las curvas de trazo continuo corresponden a la propuesta de [5] Barbat et al. (1996) y las de trazo discontinuo a la propuesta original de [10] Angeletti et al., 1988.

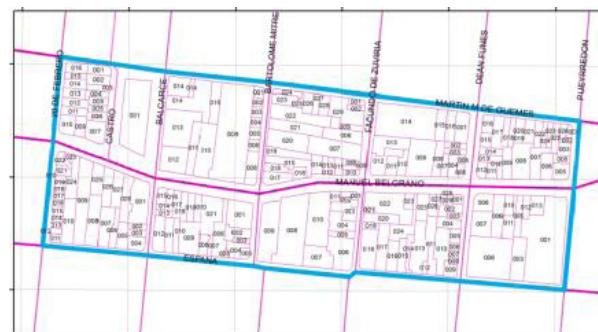
Fig. 2. Zona de estudio 1ra etapa.

En esta primera etapa la zona de estudio incluye nueve manzanas correspondientes al casco histórico de la ciudad de Salta, ubicadas en el microcentro, entre las calles Martín Miguel de Güemes y España (dirección Norte-Sur) y las calles Pueyrredón y 20 de Febrero (dirección Este-Oeste). En la Figura 2 se muestra la zona estudiada.

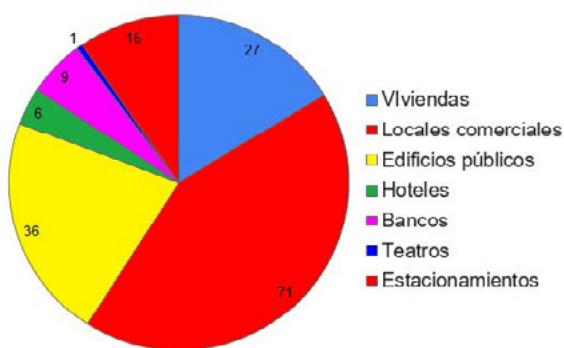
Fig. 3. Clasificación de edificios según su destino o uso.

La zona de estudio comprende nueve manzanas: identificadas como Sección B, Manzanas 84, 85, 86, 88, 89, 97, 98^a, 111 y 112, que incluyen un total de 192 parcelas. En la Figura 3 se muestra la clasificación de los edificios según su destino, que se resumen en: viviendas (27%), locales comerciales (71%), edificios públicos (36%); hoteles (6%); bancos (9%); teatros (1%); Estacionamientos vehiculares (16%). No se incluye en este estudio la manzana que contiene a la Iglesia Catedral.

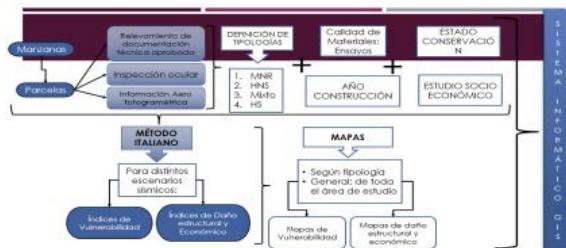
Fig. 4. Resumen de la metodología de trabajo. a) Evaluación de datos; b) Aplicación del Método Italiano; c) Resultados.

En la figura 4 se presenta un resumen de la metodología de trabajo realizada. El estudio comprende tres etapas: a) Evaluación de los datos obtenidos; b) Aplicación del Método Italiano y c) Resultados: obtención de los mapas. Toda la información se incluye en un sistema georreferenciado (GIS), lo que permite un acceso rápido a la misma. La primera etapa se llevó a cabo a partir del relevamiento de documentación técnica aprobada, la inspección ocular y la información aerofotogramétrica.

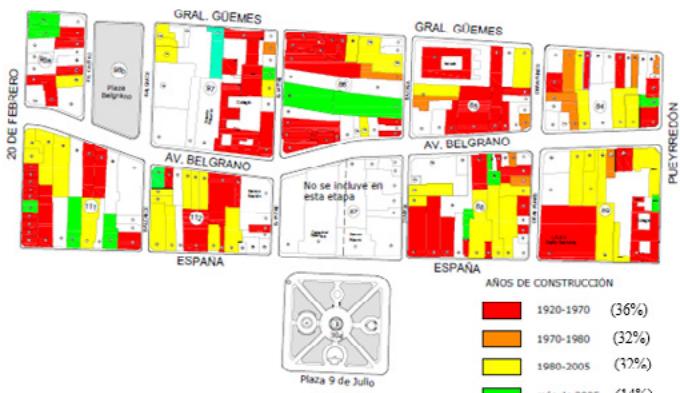
Fig. 5. Clasificación por el año de construcción.

En la Figura 5 se muestra la clasificación de las construcciones según su año de construcción. Se observa que aproximadamente un 36% fueron construidas entre los años 1920 y 1970. Posteriormente se evidencia un importante crecimiento en las construcciones entre los años 1970 y 1980 del orden de un 32%, mientras que aproximadamente un 18% fueron construidas entre 1980 y 2005 y un 14% restante representan las construcciones posteriores al año 2005. En nuestro país, coexisten tres generaciones de reglamentos. La primera generación corresponde a las [11] CONCAR 70 (1972) y [12] NA 80 (1981), en las cuales las estructuras se diseñaban para resistir fuerzas sísmicas, pero sin criterios de ductilidad y con un detallado insuficiente. Luego en una segunda generación [13] INPRES CIRSOC 103 – Vs. 1983-1991 se incorporan los conceptos de ductilidad, factores de reducción de respuesta y exigencia de armado

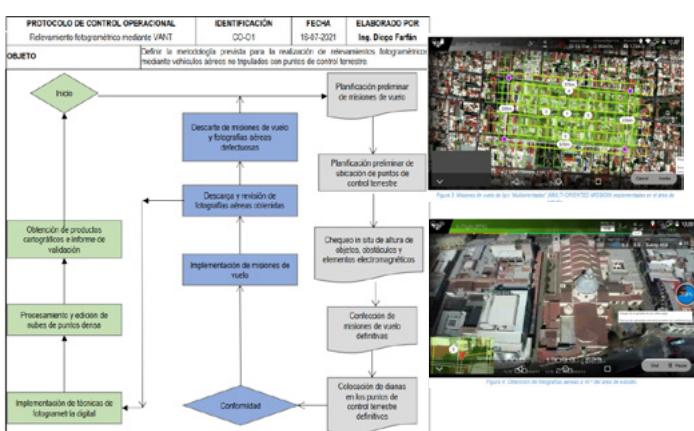
Fig. 6. Relevamiento aerofotogramétrico.

A fin de corroborar los datos obtenidos con los planos aprobados de organismos oficiales, se realizó un relevamiento utilizando drones que permitieron obtener un modelo digital de superficie georreferenciado con puntos de control terrestres y fotografías aéreas con precisión de 2cm/pixel. Esto permitió corregir y adecuar los parámetros (superficies, alturas referenciadas al nivel del mar, cotas de veredas entre otros) necesarios para la determinación del índice de vulnerabilidad. La figura 6 muestra un resumen de la metodología aplicada y resultados obtenidos.

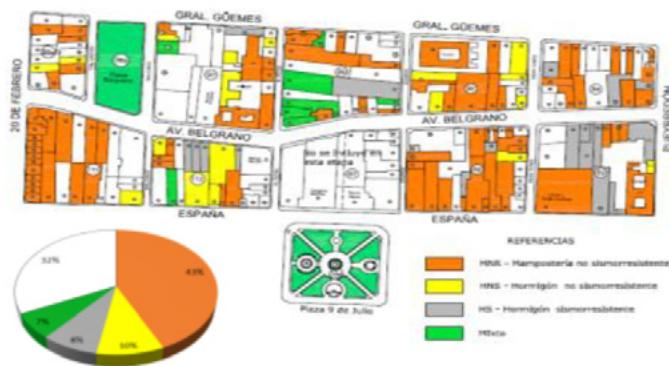
Fig. 7. Tipologías constructivas.

Con la información obtenida de los planos aprobados, el relevamiento aerofotogramétrico e inspecciones visuales, se determinaron las cuatro tipologías a estudiar que se muestran en la figura 6 y se describen a continuación:

a. Mampostería No Reforzada (MNR) o no Sismorresistente: constituyen un 43 % del total de edificios estudiados. Es la típica construcción de los años 1950 a 1970, consiste en edificios de 1 a 2 niveles (ocasionalmente 3 niveles, ver figura 9), cuyo sistema estructural principal está constituido por muros portantes paralelos, generalmente medianeros arriostrados por muros transversales, diseñados a cargas verticales y sobre los cuales apoya una losa nervurada de hormigón armado generalmente armada en una dirección. En general los muros principales son de ladrillo macizo de espesores de 20 - 30 cm, pero también se presentan muros de piedra y combinaciones, aunque son el menor de los casos. En la figura 7 se muestra una planta típica y un corte de la losa nervurada, las mismas constan en la parte inferior de nervios espaciados entre 40 cm a 50 cm armados por dos barras de acero liso (recién hacia los 1980 se cambian por acero corrugado), con aliviamiento de bloques de cerámica y capa superior de compresión de aproximadamente 5 cm de espesor. La cubierta del segundo nivel puede también ser losa nervurada unidireccional o bien una estructura de madera (tirantes con apoyo de tejas cerámicas) o metálica (chapas).

- b. Hormigón No Sismorresistente (HNS): constituyen aproximadamente un 10 % del total de edificios estudiados. Estas construcciones fueron reemplazando a las MNR hacia los 1980, consisten en edificios bajos de 1 a 3 niveles, cuyo sistema resistente principal son pórticos de hormigón armado rellenos de mampostería, diseñados a cargas verticales, sobre los cuales apoyan losas macizas o nervurada de hormigón armado.
- c. Hormigón Sismorresistentes (HS): constituyen aproximadamente un 8% del total de edificios estudiados. Son construcciones posteriores a 1980, proyectadas respetando normativa sismorresistente de la época.

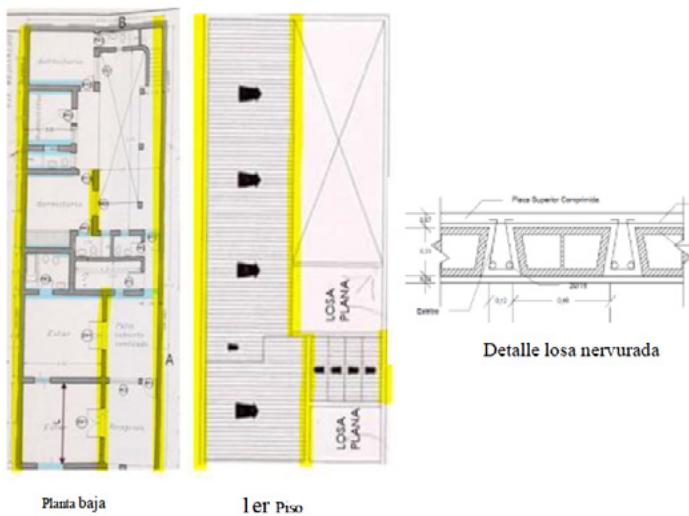
Fig. 8. Tipología constructiva: Mampostería No Reforzada (MNR).

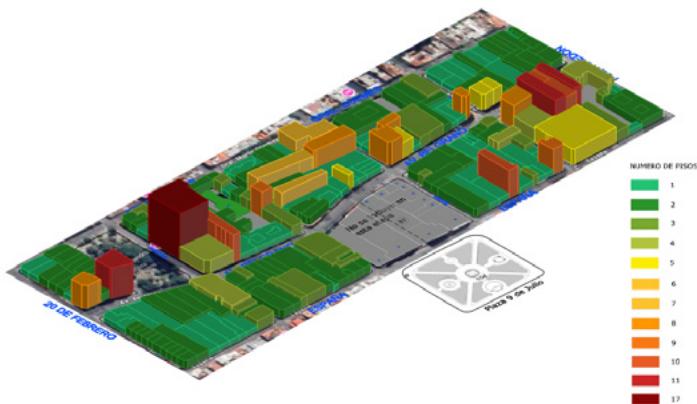
Fig. 9. Clasificación de edificios por número de pisos.

En la Figura 9 se muestra en 3D la clasificación de edificios por número de pisos.

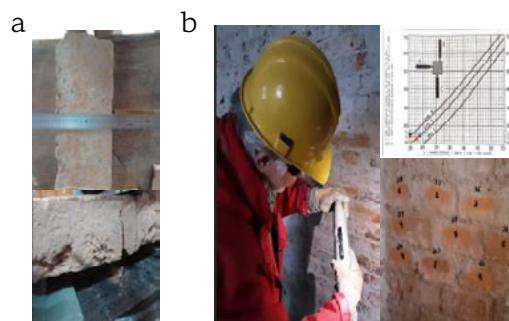
Fig. 10. Ensayo a flexión y compresión de mampuesto; b) Ensayo con martillo Schimdt

En casos puntuales que se pudo acceder por tratarse de edificios públicos, como el caso de la Escuela Urquiza) se tomaron muestras de mampuestos que luego fueron ensayados a flexión y compresión en laboratorio de materiales, esto permitió calibrar las curvas que relacionan el número de golpes con la resistencia superficial en un ensayo con Martillo de Schmidt. En la Figura 10 se muestra la metodología aplicada.

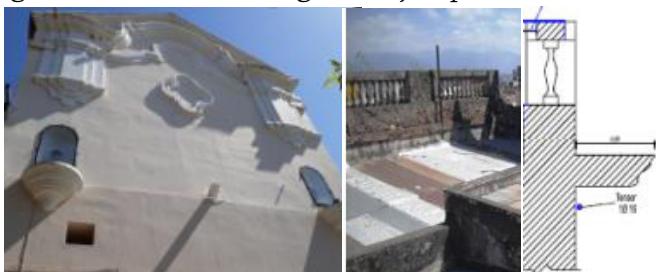
Fig. 11. Elementos no estructurales: cornisas, parapetos, balcones.

El método permite considerar la presencia de cornisas, parapetos, balcones, cielorrasos livianos que no están debidamente sujetados a la estructura principal o a un elemento resistente. Este parámetro castiga con una alta vulnerabilidad cuanto más pesado es el elemento y carece de conexión adecuada. En la Figura 11 se muestran algunos ejemplos.

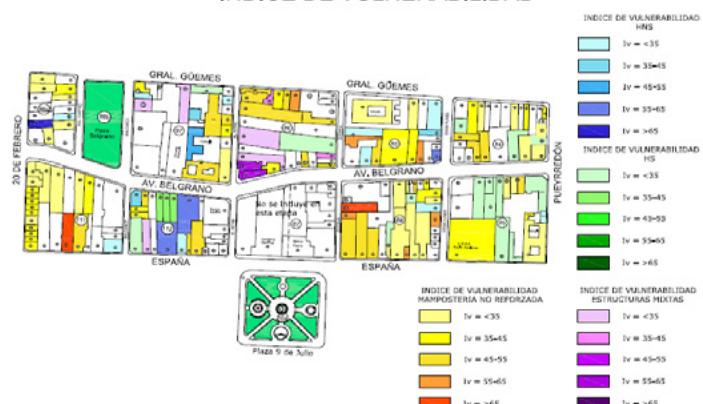
Fig. 15. Mapa de vulnerabilidad del casco histórico de Salta.

En la Figura 15 se muestra el mapa de Vulnerabilidad (índice de vulnerabilidad Iv) obtenido aplicando el método Italiano para las cuatro tipologías estudiadas: Mampostería no reforzada (MNR); Hormigón No Sismorresistente (HNS); Hormigón Sismorresistente (HS) y Estructuras Mixtas. Se hace notar que en esta primera etapa sólo se incluyó las parcelas de las cuales se disponía de documentación técnica

El índice de vulnerabilidad determinado por este método no es el daño propiamente dicho, que como se mencionó anteriormente, es un índice que califica la capacidad y características estructurales y no estructurales del edificio. La principal aplicación es que permite una evaluación rápida de los edificios de la zona estudiada y por lo tanto definir las prioridades de intervención en cada caso. Los resultados obtenidos permiten identificar los edificios críticos con vulnerabilidad sísmica alta ($I_v > 55\%$) que requieren un refuerzo estructural a fin de disminuir su nivel de vulnerabilidad. En las Figura 16, 17, 18 y 19 se muestran los porcentajes de vulnerabilidad detallados por tipología, mientras que en la Figura 20 se muestra un resumen de todas las tipologías. En el caso de los edificios de Mampostería No Reforzada (Fig. 16) se observa que un 9,3% de dichos edificios tienen una vulnerabilidad mayor al 55%, en tanto que para la tipología Edificios No Sismorresistente (Fig. 17) los casos críticos representan un 22% de dicha tipología, para el caso de los edificios de Hormigón Sismorresistente, como era de esperarse, ningún edificio supera la vulnerabilidad del 55% y finalmente los edificios Mixtos presentan 22,2% de casos críticos. Si se consideran todas las tipologías un 10,61% de edificios presentan un I_v mayor a 55% aplicando el Método Italiano.

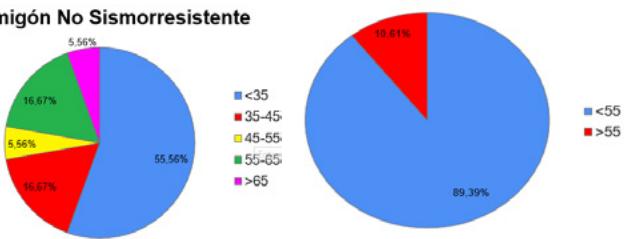
Fig. 17. Personajes de vulnerabilidad y tipología. Hormigón no Sismorresistente. (HNR)

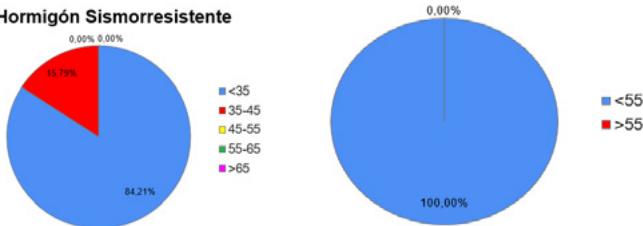
Fig. 18. Personajes de vulnerabilidad y tipología. Hormigón Sismorresistente. (HNR).

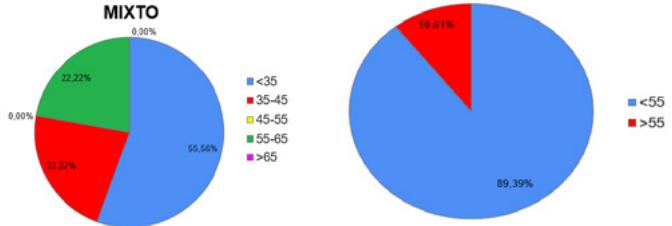
Fig. 19. Porcentajes de vulnerabilidad por tipología: Mixto.

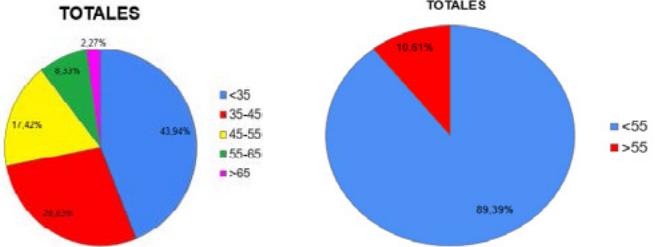
Fig. 20. Porcentajes de vulnerabilidad incluidas todas las tipologías.

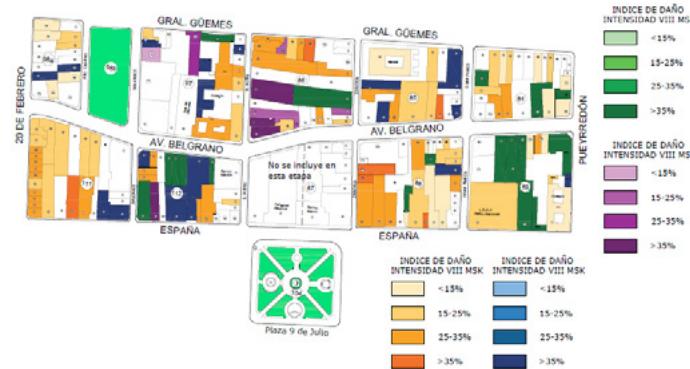
Fig. 21. Índice de Daño - Escenario Intensidad VI MSK.

Utilizando las funciones de vulnerabilidad descritas previamente se determinó el índice de daño probable para tres escenarios de sismos: Intensidad VI, VII y VIII del sistema MSK. En las Figuras 21 a 23 se muestran los mapas de daños obtenidos para las diferentes tipologías considerando los escenarios de daño mencionados de Intensidad VI, VII y VIII (MSK) respectivamente.

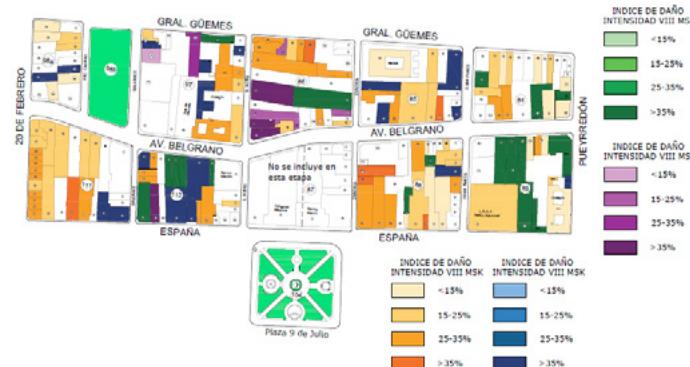
Fig. 22. Índice de Daño - Escenario Intensidad VII MSK.

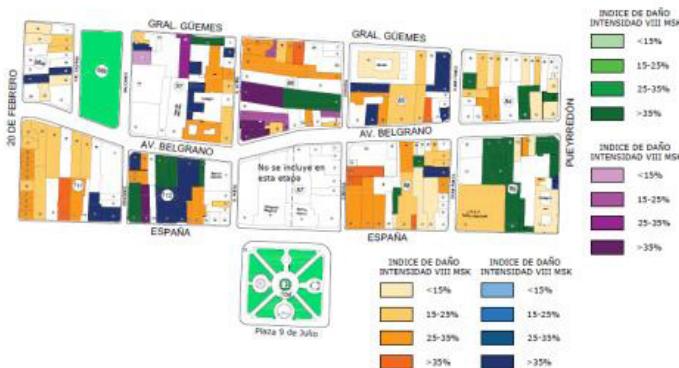
Fig. 23. Índice de daño – Escenario Intensidad VIII MSK.

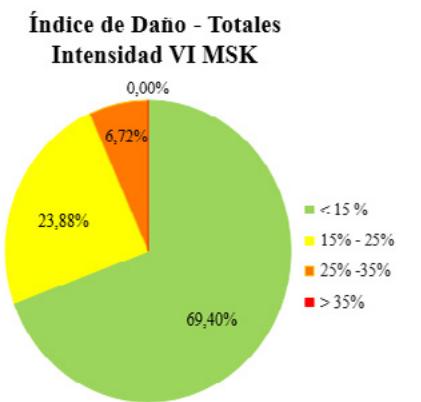
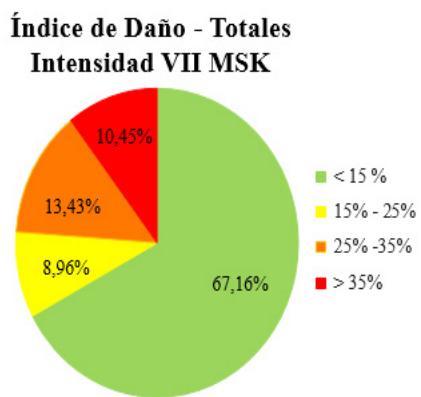
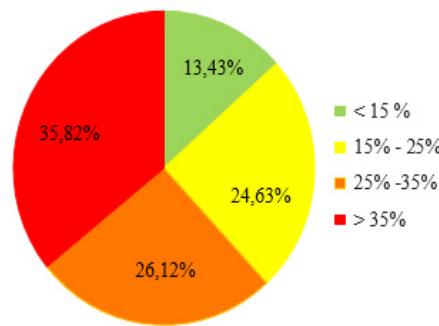
Fig. 24. Porcentajes de edificios con Índices de daño segmentados.

Finalmente, en la Figura 24 se presentan los porcentajes de edificios con índices de daño: menor a 15%, entre 15% y 25%, entre 25% y 35% y mayor a 35%. Se puede observar que, según este método, para un sismo de Escala VI (Moderado) el daño esperado es menor de un 35%, mientras que para un sismo de Escala VII (Fuerte) un 10,45% de edificios superan un índice de daño del 35% y para un escenario de Escala VIII (Muy Fuerte) se obtuvieron un 35,82% de edificios críticos que superan el 35%.
